**AVALIAÇÃO QUANTITATIVA DOS DANOS NA  
ESTRUTURA DE CONCRETO ARMADO DA BIBLIOTECA  
CENTRAL DA UNB E PROPOSTA DE PLANO DE GESTÃO  
DA MANUTENÇÃO DOS EDIFÍCIOS DA UNIVERSIDADE.**

**PROJETO FINAL 2 EM ENGENHARIA CIVIL**

**BRASÍLIA – DF, 10 DE DEZEMBRO DE 2014**

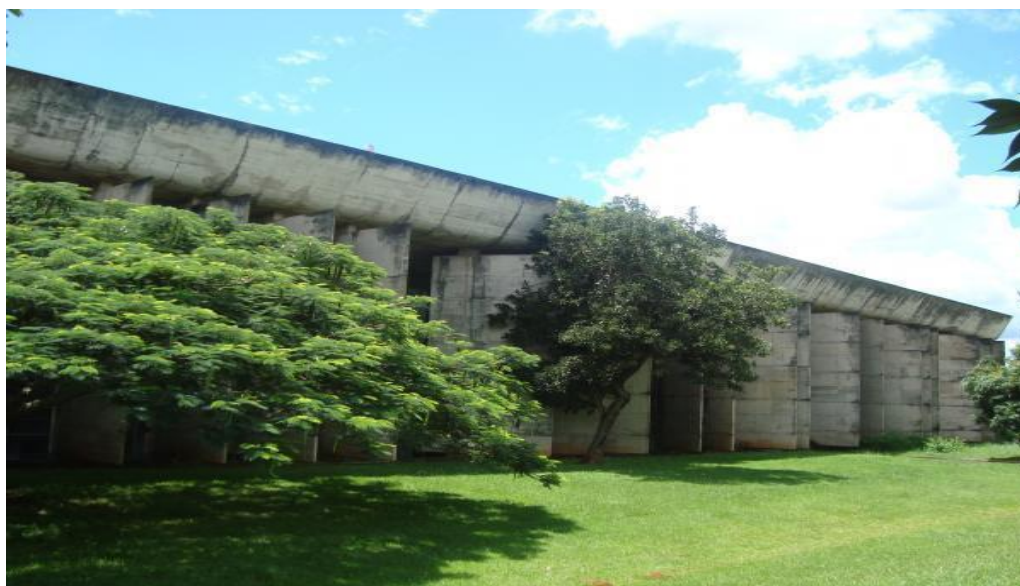
Nas Figuras 4.8 e 4.9 a seguir, estão apresentadas fotografias da fachada da Biblioteca Central (BCE/UnB) e seu visível estado de deterioração.

Figura 3.8. Vista da fachada da BCE/UnB – entrada de funcionários (Novembro, 2014).

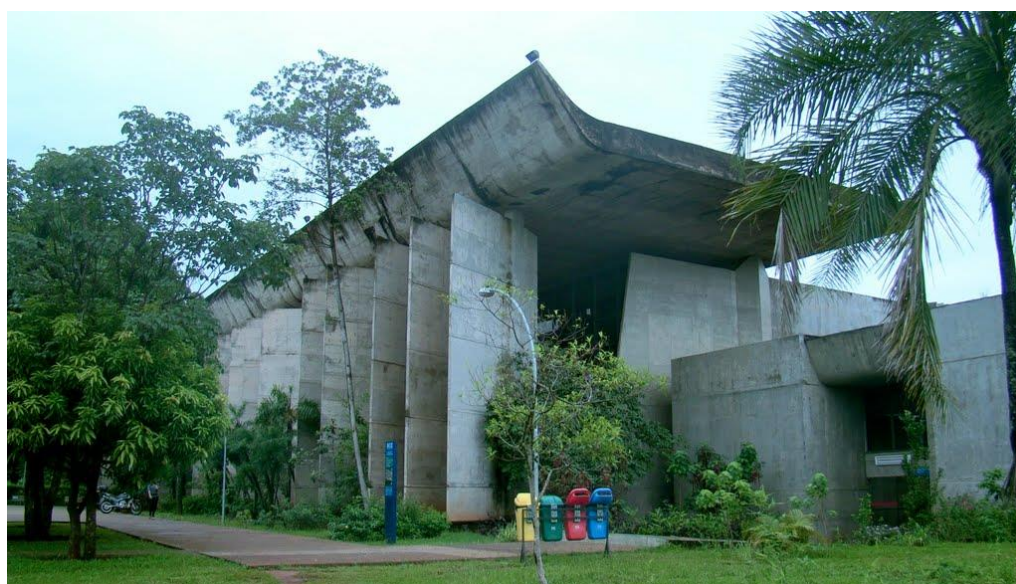
Figura 3.9. Vista da fachada da BCE/UnB – entrada dos alunos (Novembro, 2014).

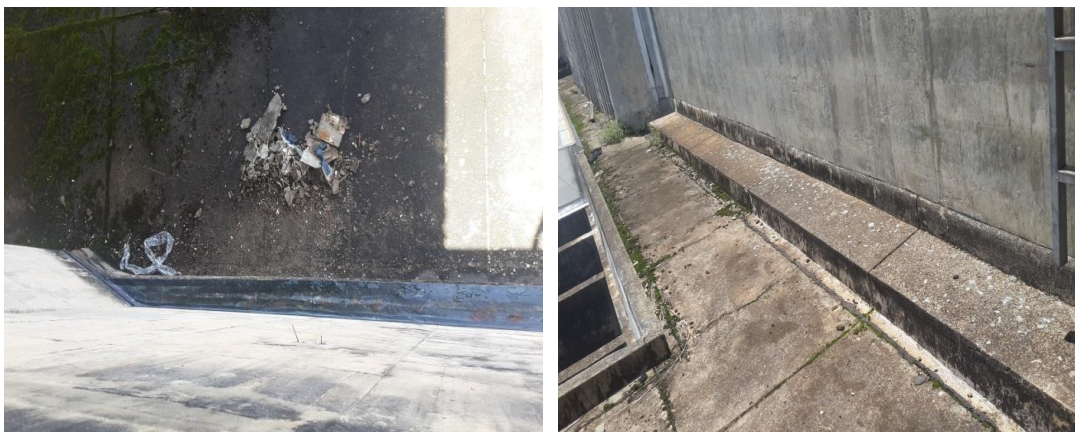
Figura 4.3 e 5.4. Juntas de dilatação AB e CD, respectivamente.

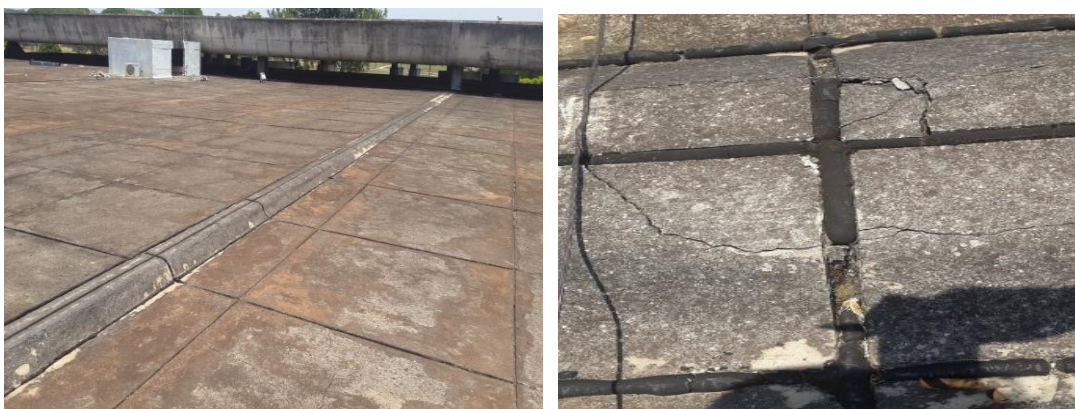
Figura 4.4 e 5.5. Junta de dilatação BC central e detalhe das borrachas deterioradas.

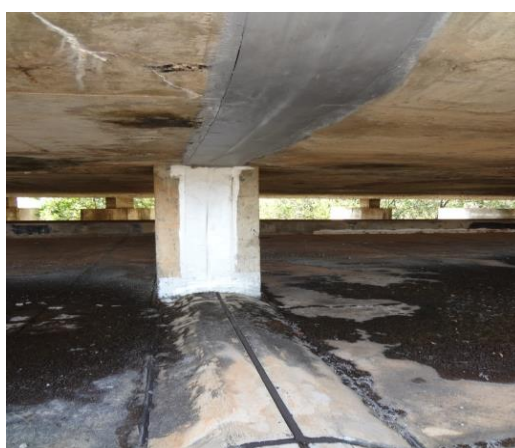
Figura 4.6 e 5.7. Manchas e umidade na junta BC.

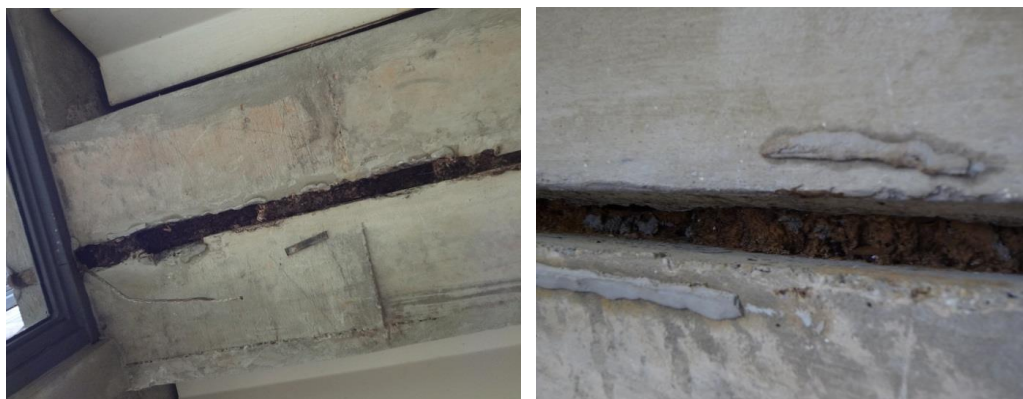
Figura 4.8 e 5.9. Material degradado no preenchimento da junta AB.

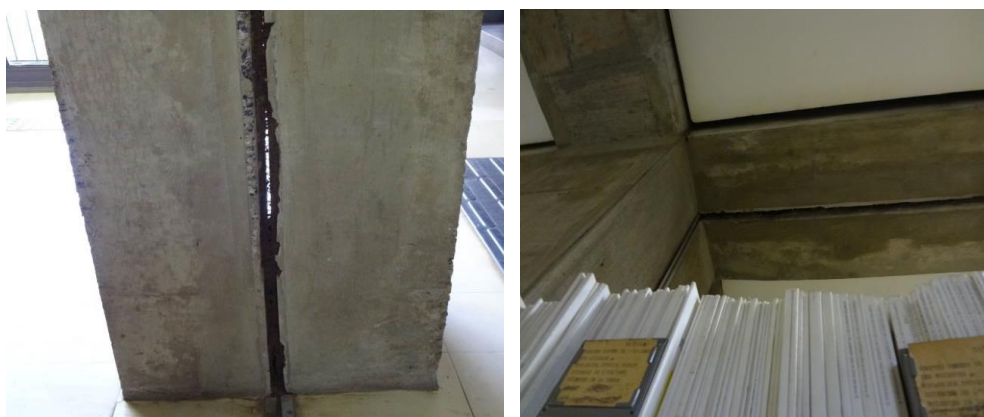
Figura 4.10 e 5.11. Vazios em trecho da junta AB por degradação de material de preenchimento.

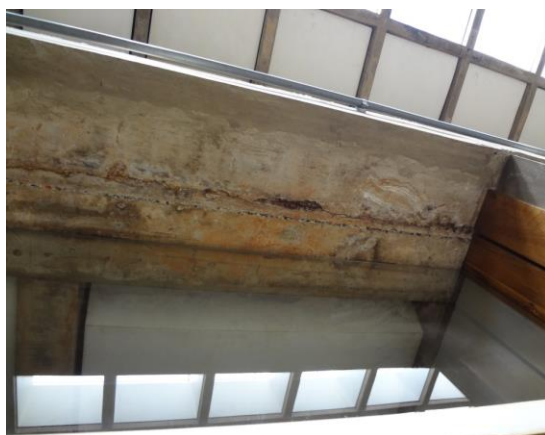
A junta CD possui apenas um pequeno trecho visível na parte interna da edificação. Essa junta situa-se na seção que divide o bloco central da BCE do seu anexo, onde funciona a FCI – Faculdade de Ciência da Informação. Analisando a junta, pode-se claramente notar manchas de eflorescência que evidenciam o dano umidade. Além disso, observa-se a existência de uma comprida fissura formada paralelamente à junta CD. Essa fissuração indica que a junta não consegue trabalhar de forma a garantir a movimentação adequada à estrutura, promovendo esforços adicionais que originam fissuras. Como a junta não está à mostra, por meio da análise visual pode-se deduzir que a causa da fissuração foi o preenchimento da fissura por material rígido. As figuras 5.12 e 5.13 retratam a junta CD e detalhes.

Figura 4.12. Vista interna da junta CD.

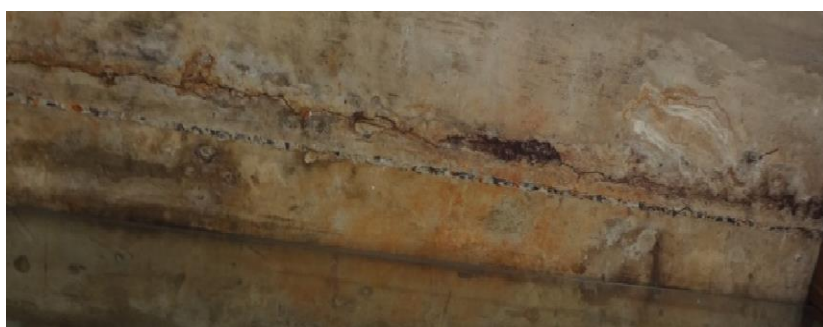
Figura 4.13. Detalhes de manchas e fissuras próximas à junta CD.

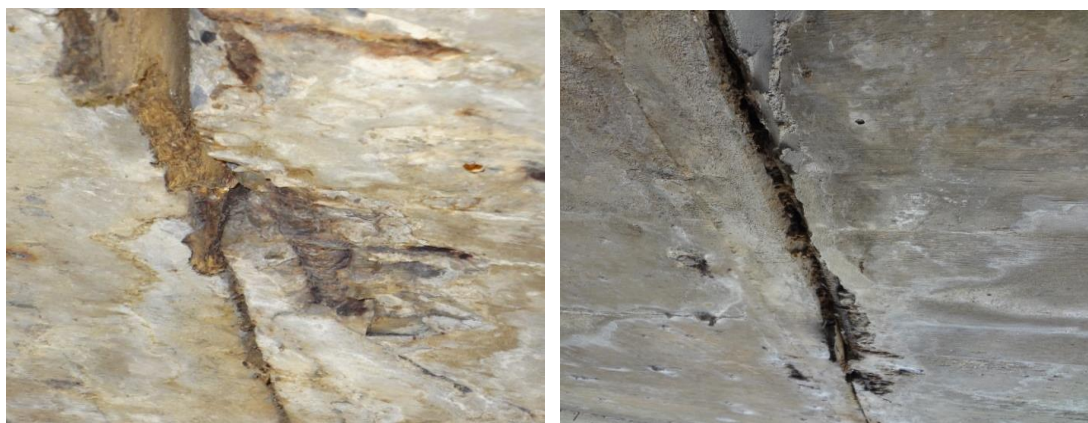
As juntas JC1 e JC2 apresentaram os danos “Umidade” e “Obstrução de Junta”, como se pode ver pelas figuras a seguir.

Figura 4.14 e 5.15. Obstrução e umidade na junta JC2.

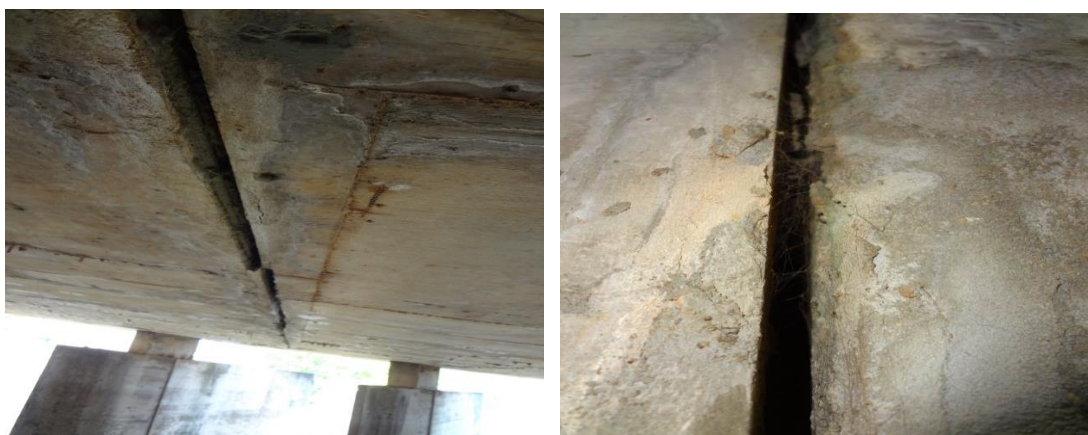
Figura 4.16 e 5.17. Obstrução e umidade na junta JC1.

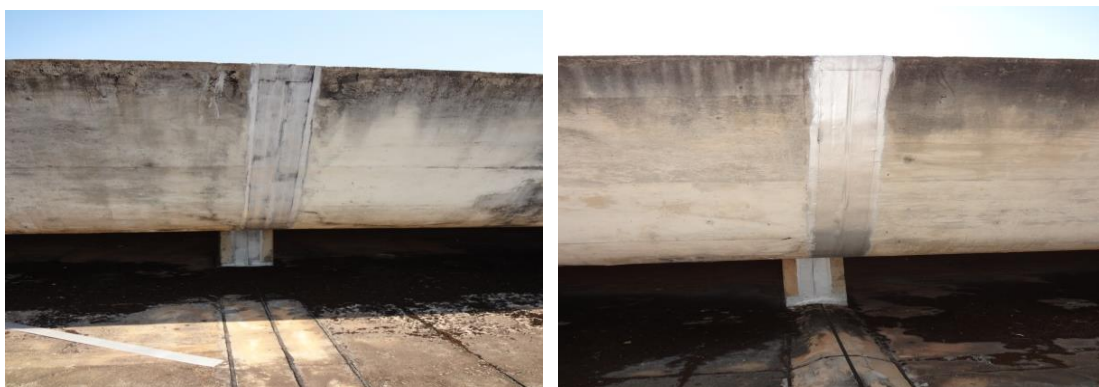
Apesar de ambas as juntas JC1 e JC2 já terem passado por intervenções, é notório que ainda ocorre de infiltração na região das juntas, com aparição de grandes manchas de eflorescência, como evidenciado pelas fotos de D a G. As juntas de dilatação das lajes de coroamento sofreram intervenção de impermeabilização, buscando evitar a infiltração de águas pluviais pelas aberturas da junta. As figuras 5.18 e 5.19 mostram as duas juntas.

Figura 4.18 e 5.19. Impermeabilização das juntas JC1 e JC2, respectivamente.

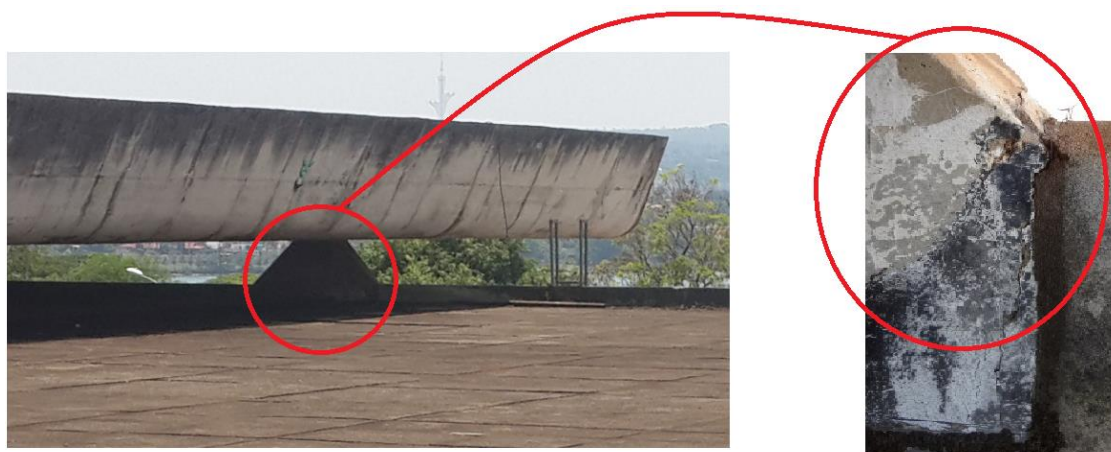
O valor elevado encontrado para o grau de deterioração das juntas das lajes de coroamento indica o estado crítico desse elemento. Apesar de a umidade contribuir para a degradação dessas juntas, é evidente a gravidade do dano “Obstrução das juntas”. Sua incapacidade em acomodar a amplitude dos movimentos térmicos, gera a fissuração dos pilares e vigas adjacentes. A Figura 5.20 e Figura 5.21. mostra a fissuração em um pilar de suporte da laje de coroamento.

Figuras 4.20 e 5.21. Fissuração em pilar de sustentação da laje de coroamento e detalhe de fissuração.

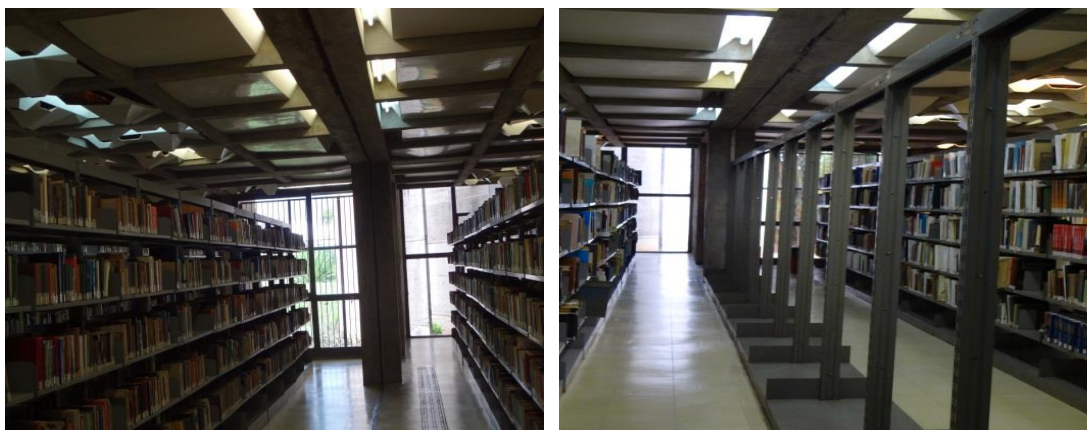
A junta AB também apresenta resultado crítico de deterioração, em especial devido à umidade. Como já citado, existe infiltração de água para o interior da biblioteca, inclusive causando isolamento da área abaixo da junta, como mostram as Figuras 5.22 e 5.23.

Figura 4.22 e 5.23. Regiões isoladas abaixo da junta AB: região voltada para fachada norte e fachada sul, respectivamente.

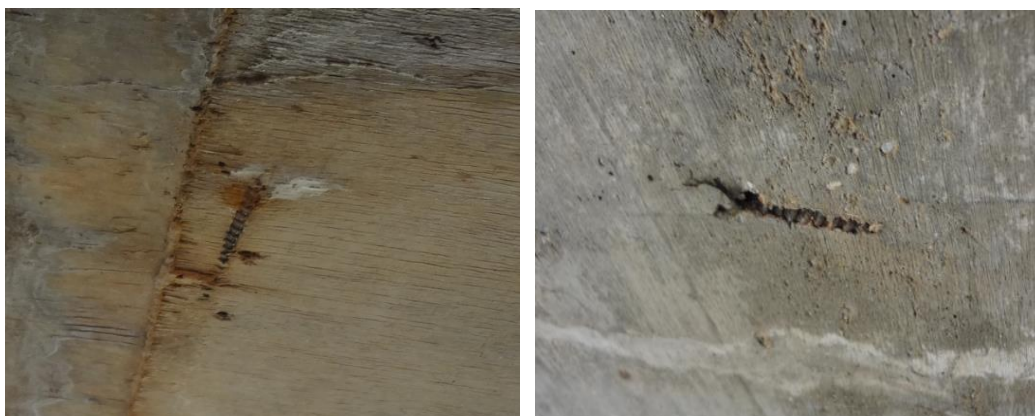
Em todas as lajes, percebe-se o dano cobrimento deficiente. Segundo a norma técnica vigente na época da construção da BCE – NB 1:1960: Projeto e execução de obras de concreto armado – o cobrimento mínimo para elementos em concreto aparente era de 1,5 cm. Porém, a análise feita nas lajes mostra que em muitos trechos o cobrimento da armadura é deficiente, menor ainda que o exigido em norma, havendo exposição de pequenos trechos da armadura, como mostram as Figuras 5.26 à 5.29. Assim, ambos os trechos A e B de cada laje apresentaram lesões graves, ou seja, valor de  $F_i=3$  para esse dano.

Figura 4.26 e 5.27. Cobrimento deficiente das armaduras nas lajes de coroamento.

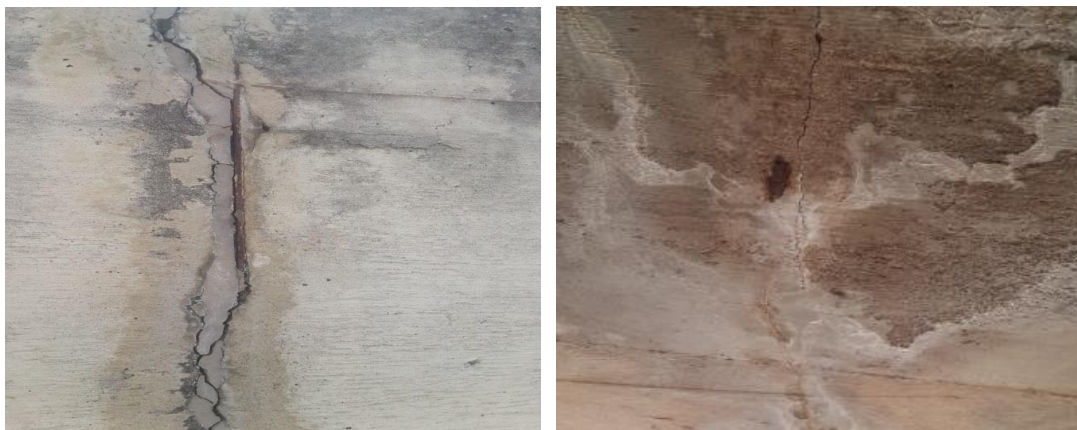
Figura 4.28 e 5.29. Cobrimento deficiente das armaduras nas lajes de coroamento.

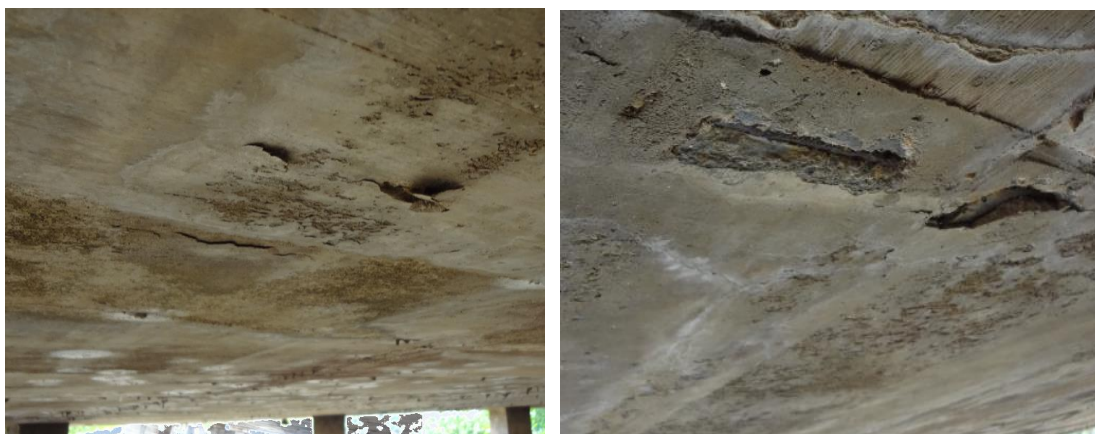
O dano deslocamento também foi observado em 100% dos elementos analisados. Para os quatro trechos – LC1-A, LC1-B, LC2-A e LC2-B – encontrou-se  $F_i=3$ , representando lesões graves. Pela análise das lajes, visualiza-se em vários pontos dos elementos a exposição, em grandes proporções, das armaduras. As Figuras 5.30 à 5.33. mostram esse dano.

Figura 4.30 e 5.31. Esfoliações e deslocamento do concreto nas lajes de coroamento.

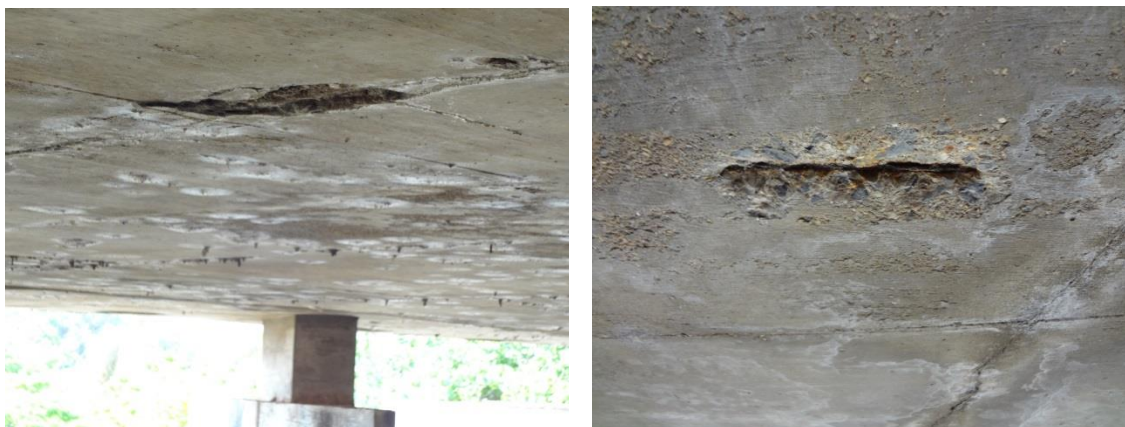
Figura 4.32 e 5.33. Deslocamento do concreto nas lajes de coroamento.

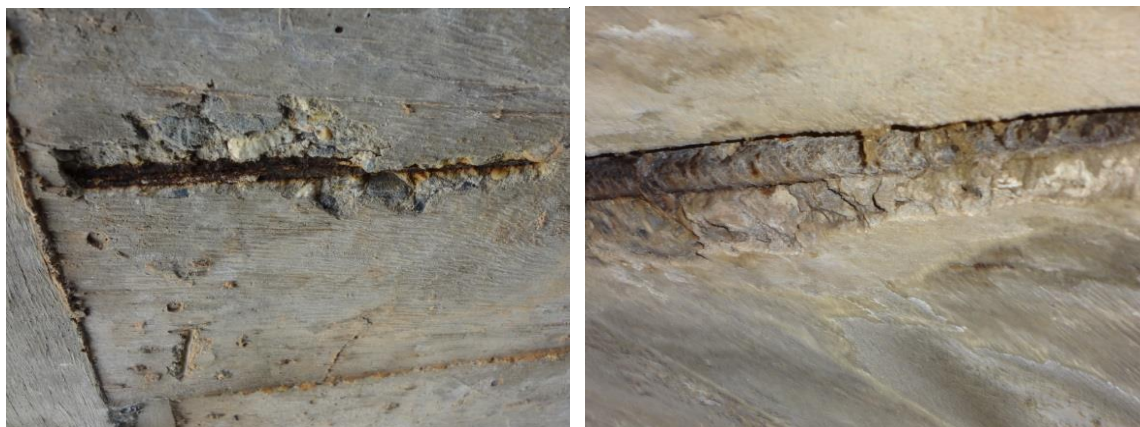
com aparição de fissuras e manchas acentuadas, como se pode observar pelas Figuras 5.34 à 5.36. Entre os efeitos da corrosão ressalta-se dano ao concreto, redução da capacidade resistente da armadura, perda de aderência entre concreto e aço e redução da ductilidade da armadura.

Figura 4.34 e 5.35. Corrosão de armaduras nas lajes de coroamento.

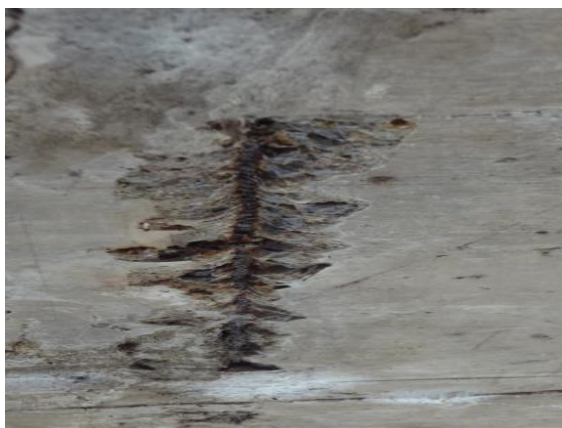
Figura 4.36. Corrosão de armaduras nas lajes de coroamento.

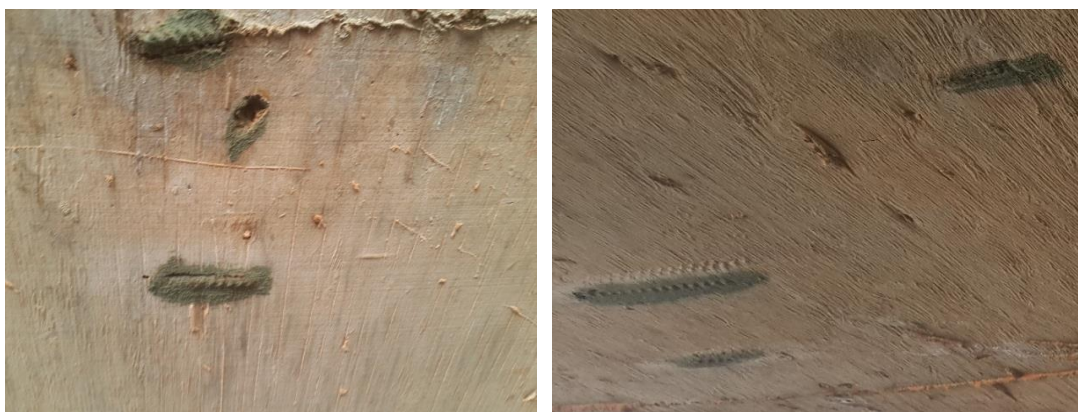
Ao longo das lajes, é possível notar que alguns trechos de armadura expostos apresentam aplicação de uma camada de material esverdeado. Provavelmente, trata-se de aplicação de pintura anticorrosiva para diminuir o ataque corrosivo nas barras, como mostram as Figuras 5.37 à 5.39.

Figura 4.37 e 5.38. Pintura anticorrosiva em armaduras expostas.

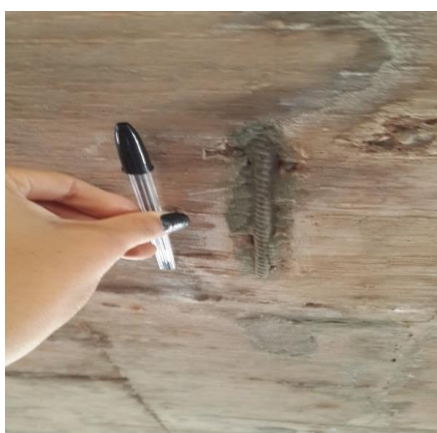
Figura 4.39. Pintura anticorrosiva em armaduras expostas.

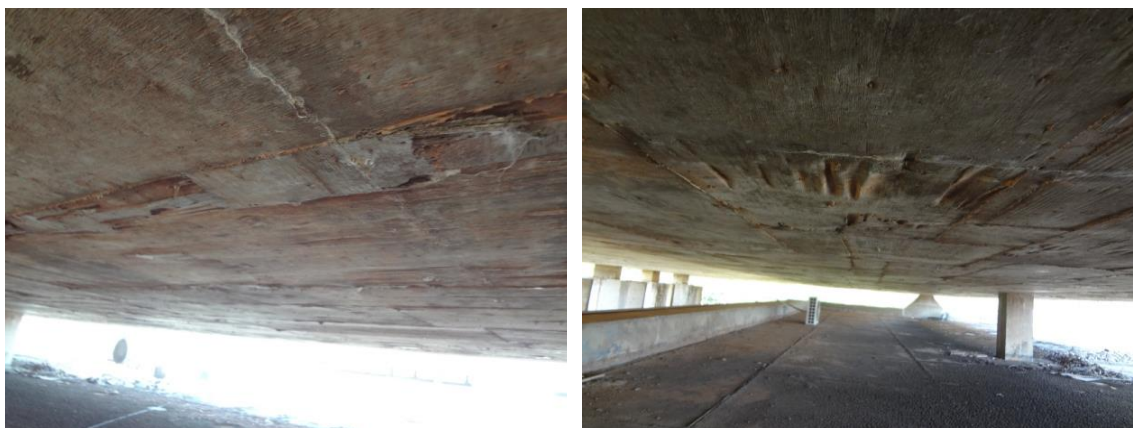
As falhas de concretagem são aparentes nas duas lajes, tanto no trecho A, quanto no B. Esse dano tem classificação de tolerável, sendo seu valor de  $F_i=2$  para todos os trechos de laje. As falhas de concretagem podem ocorrer por falhas nas fôrmas de concretagem, por ocorrência de exsudação, por falta de vibração adequada do concreto e/ou por falha na dosagem do concreto.

Figura 4.40 e 5.41. Falhas de concretagem nas lajes de coroamento.

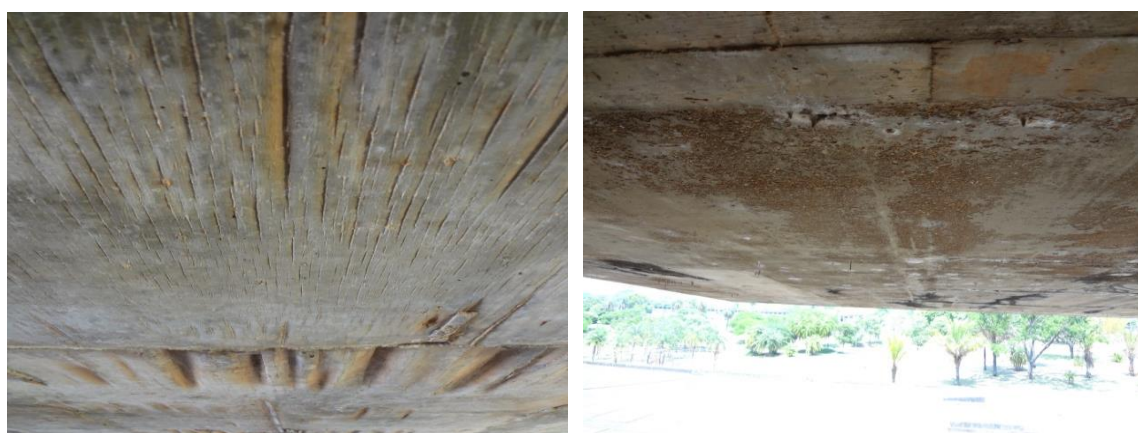
Figura 4.42 e 5.43. Falhas de concretagem nas lajes de coroamento.

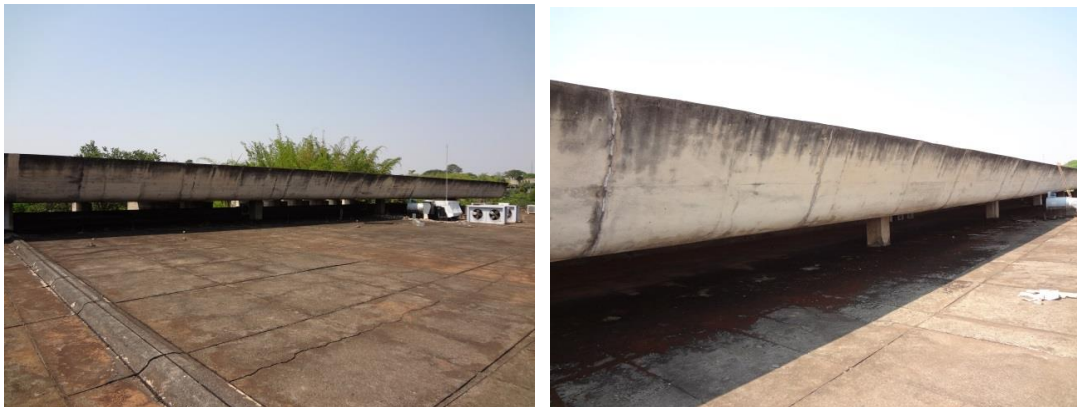
As fissuras chamam atenção pela quantidade em que aparecem e pelo tamanho de sua abertura, como se pode perceber pelos exemplos das Figuras 5.45 e 5.46.

Figura 4.45 e 5.46. Frequência de fissuras nas lajes de coroamento.

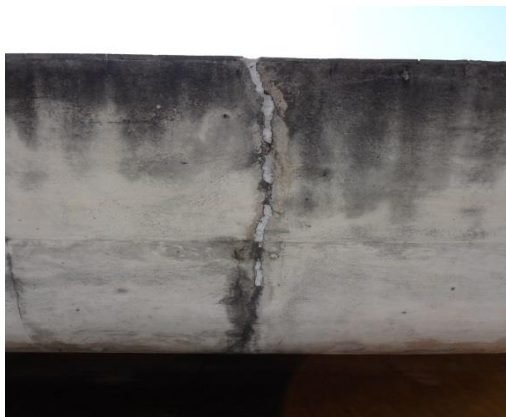
Figura 4.47. Exemplo de fissura com ampla abertura em laje de coroamento.

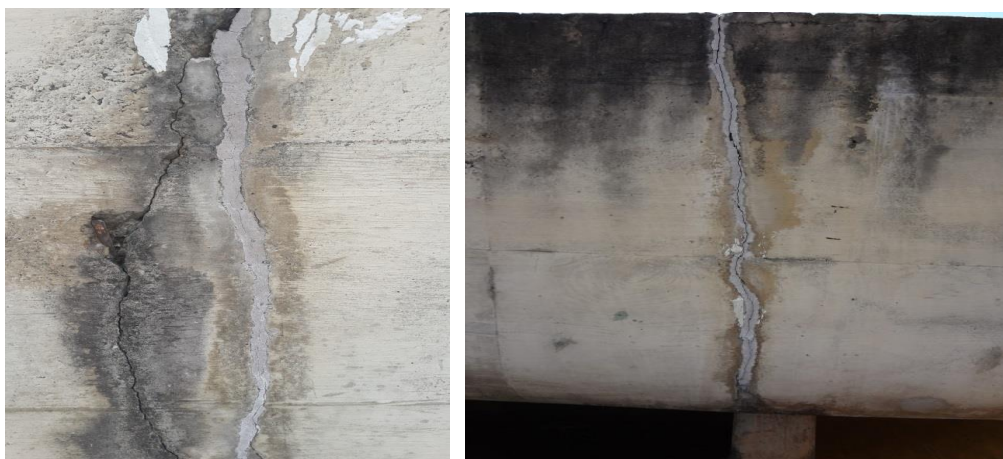
Figura 4.48 e 5.49. Fissuras preenchidas por epóxi, com reabertura da fissura.

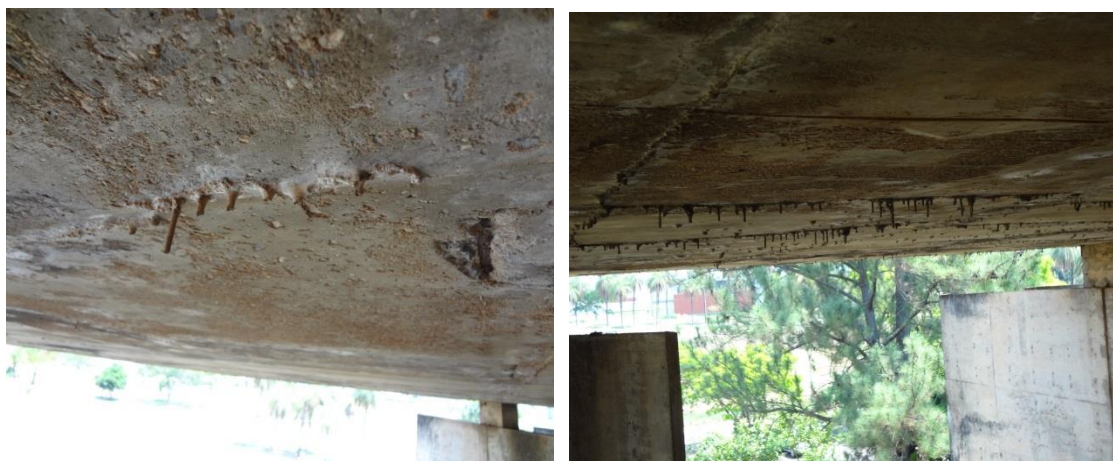
Figura 4.50 e 5.51. Eflorescência nas lajes de coroamento.

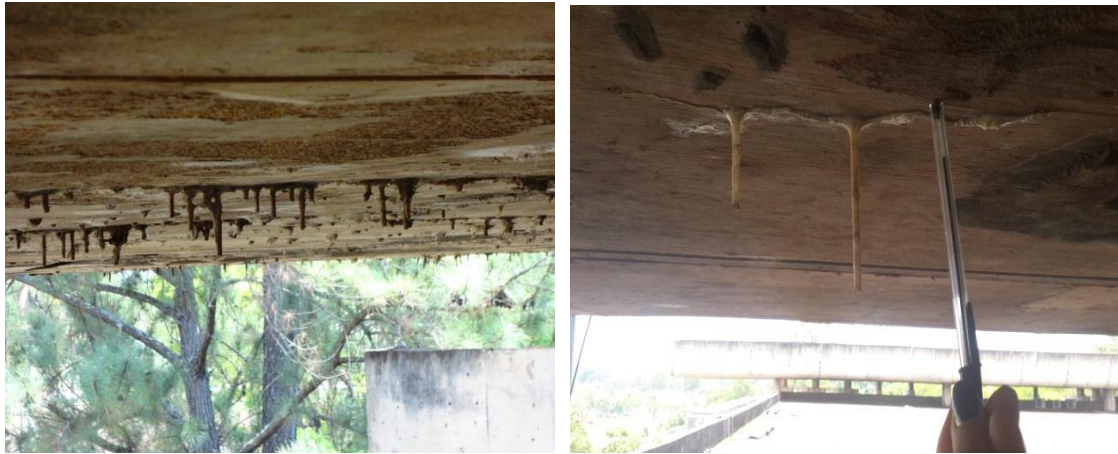
Figura 4.52 e 5.53. Eflorescência nas lajes de coroamento.

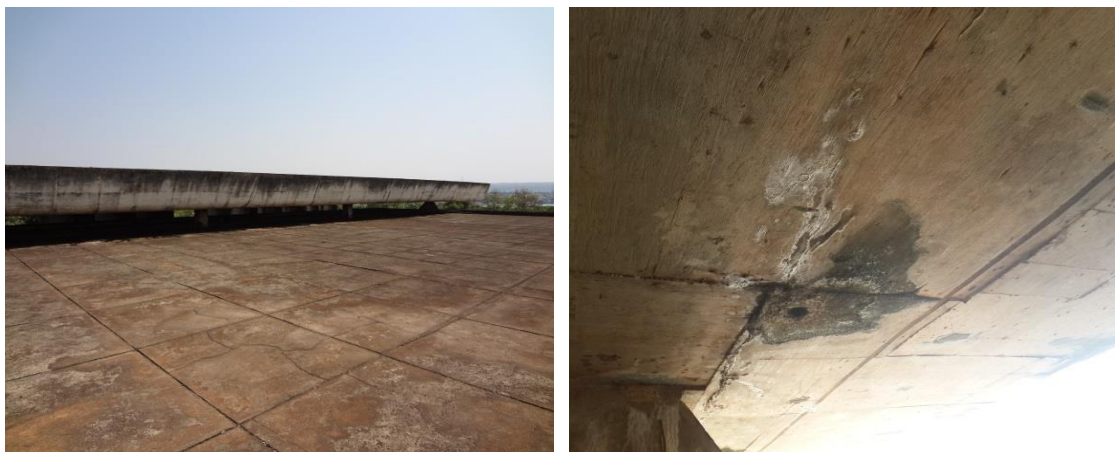
Figura 4.54 e 5.55. Manchas nas lajes de coroamento.

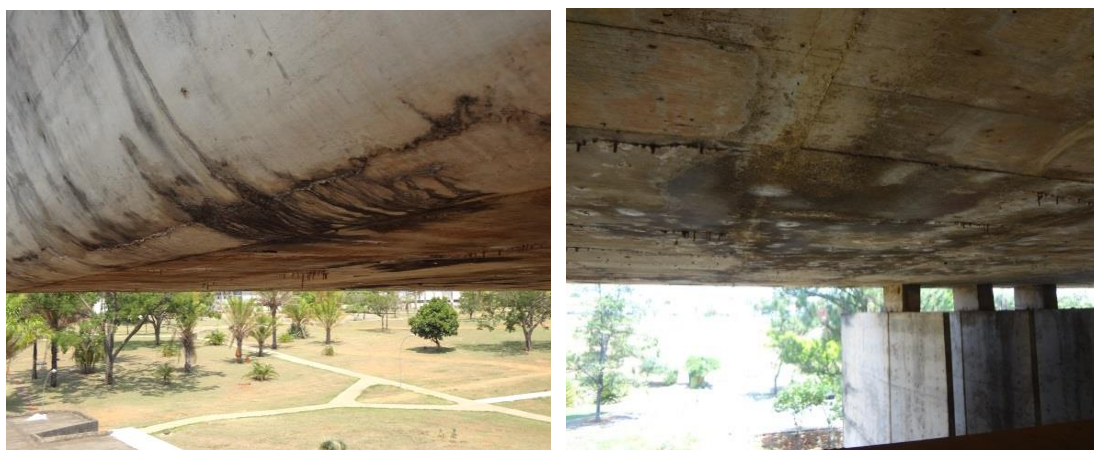
Figura 4.56 e 5.57. Manchas nas lajes de coroamento.

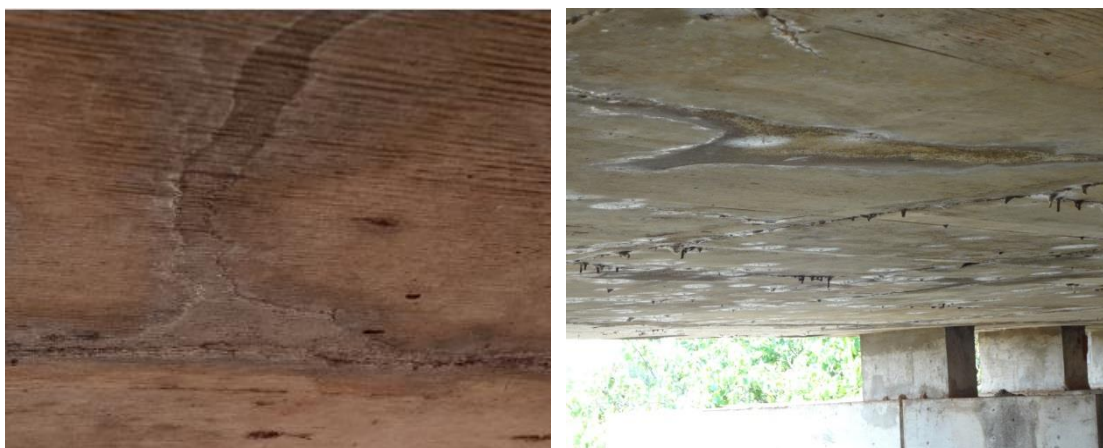
Figura 4.58 e 5.59. Manchas de umidade nas lajes de coroamento.

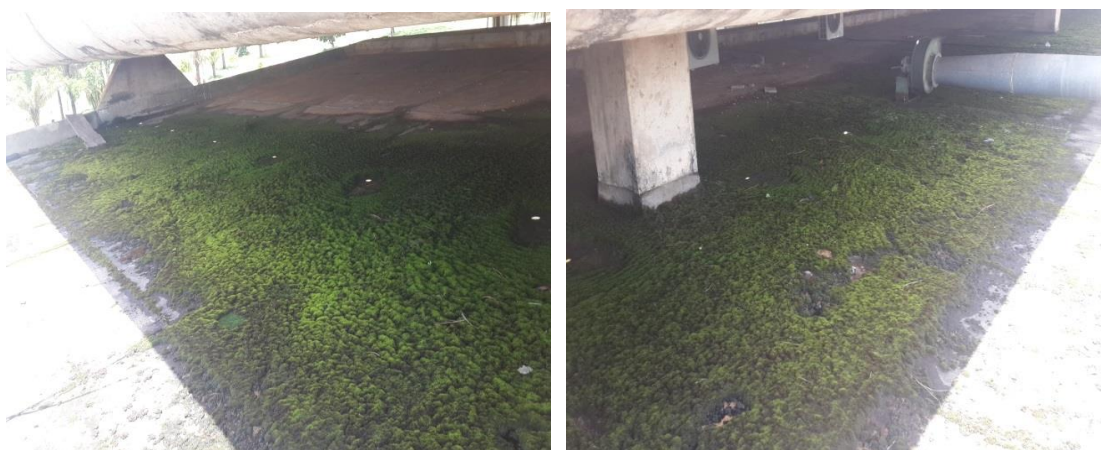
Figura 4.62 e 5.63. Fungos nas lajes de cobertura abaixo das lajes de coroamento.

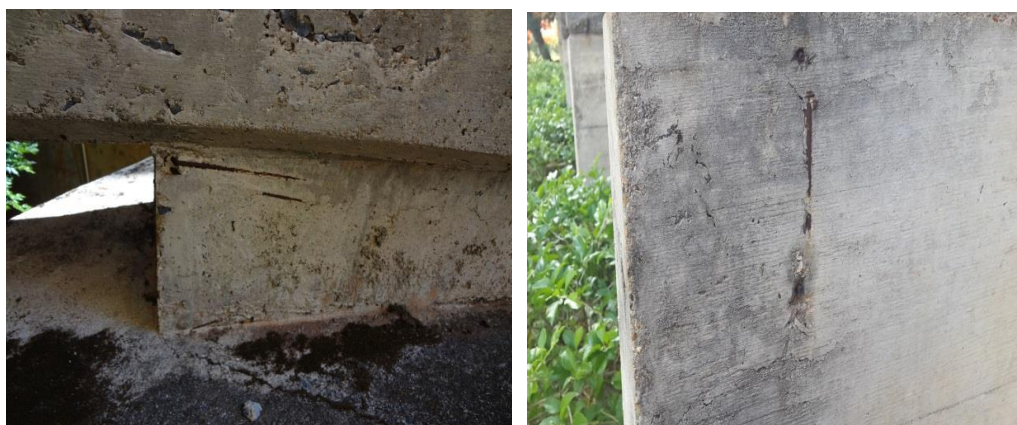
Figura 4.65 e 5.66. Cobrimento deficiente em pilares diferentes,  $Fi=2$ .

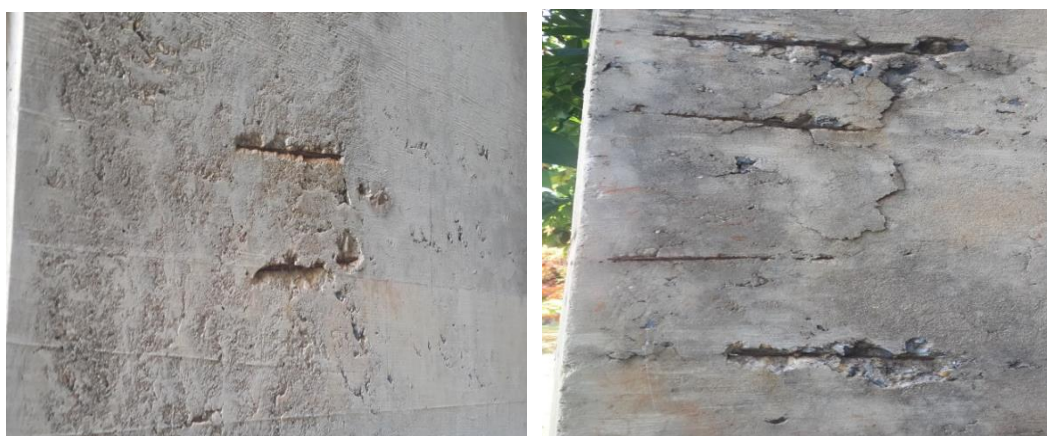
Figura 4.67 e 5.68. Cobrimento deficiente em P14,  $Fi=3$ .

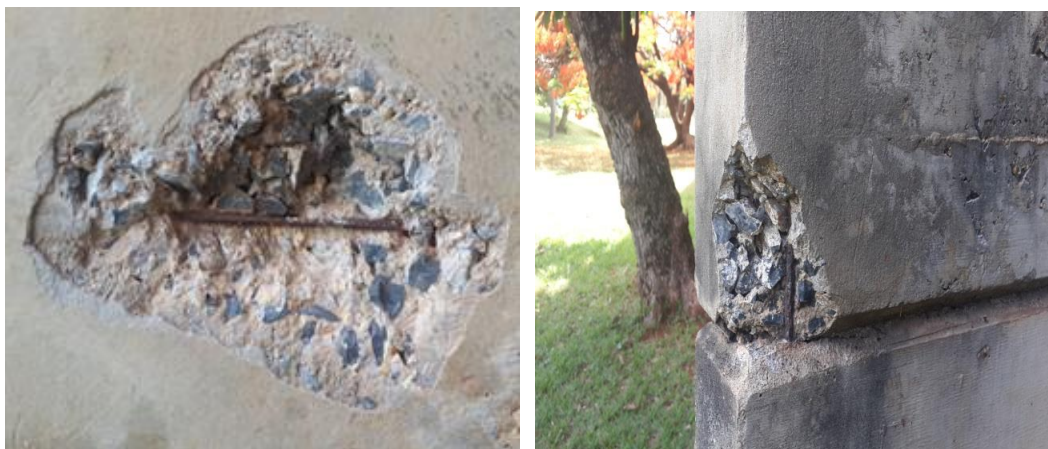
Figura 4.69 e 5.70. Desplacamento em pilares com  $Fi=3$ .

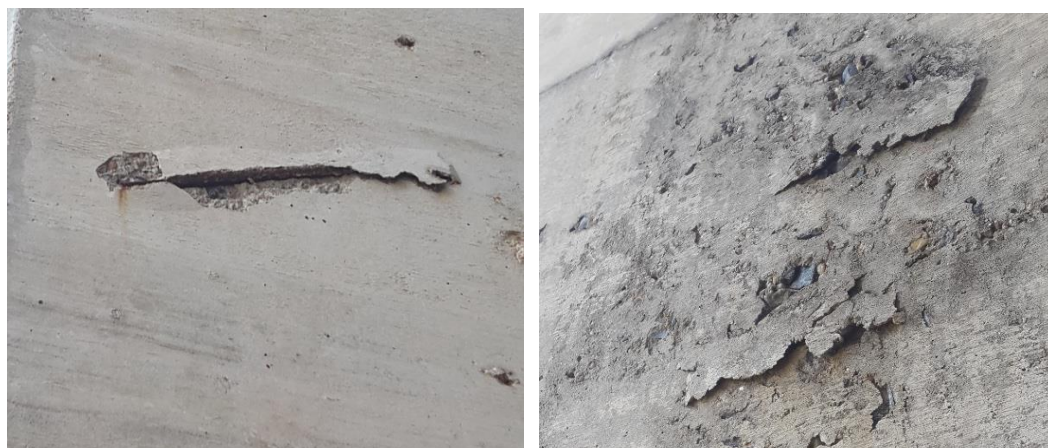
Figura 5.71 e 5.72. Desplacamento em pilares com  $Fi=2$ .

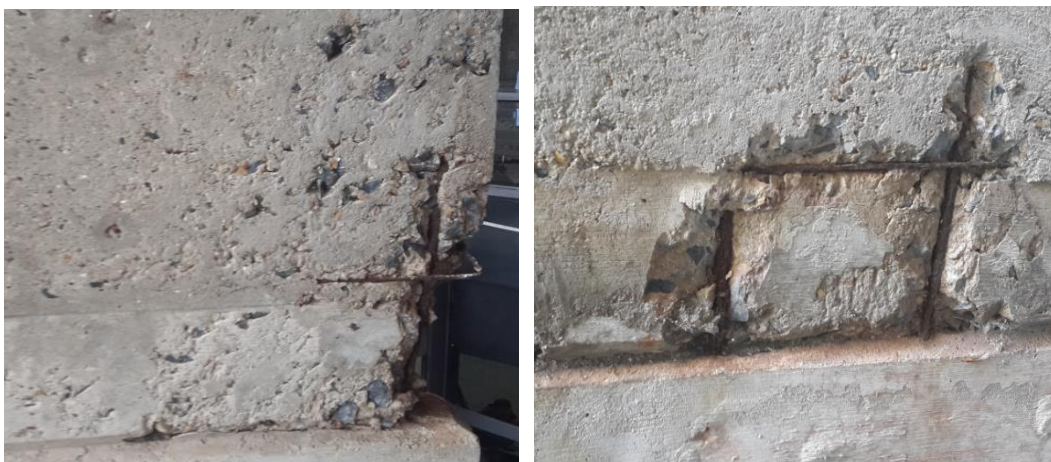
Figura 5.73 e 5.74. Corrosão de armaduras em pilares com  $F_i=3$ .

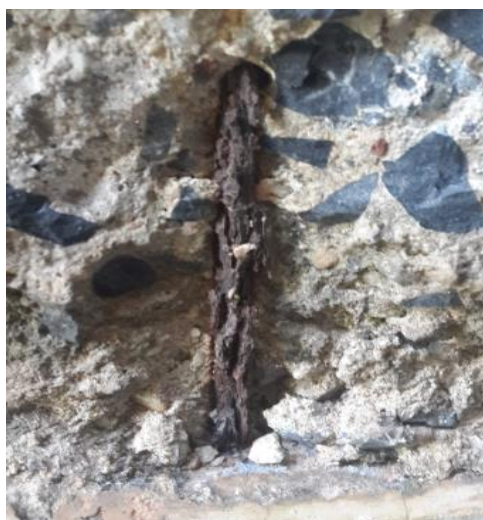
Figura 4.75. Corrosão de armaduras em pilares com  $F_i=3$ .

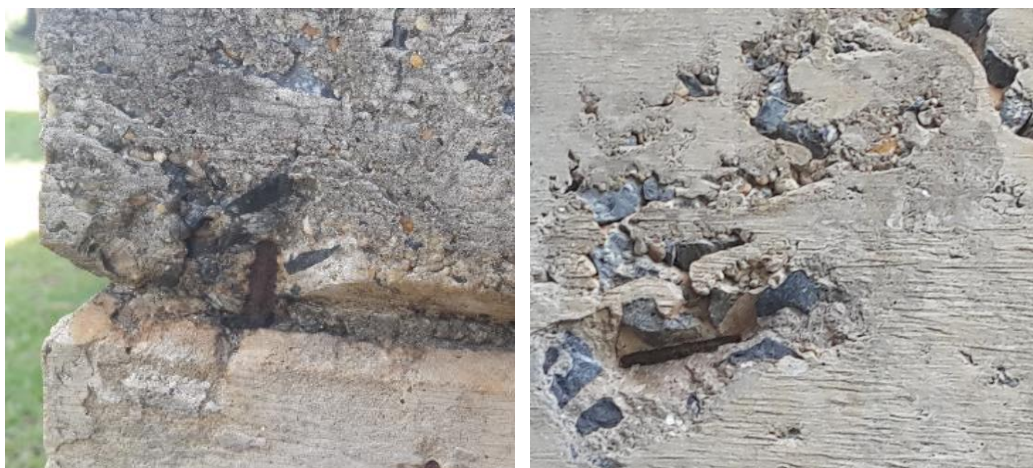
Figura 4.76 e 5.77. Corrosão de armadura em pilares com  $F_i=2$ .

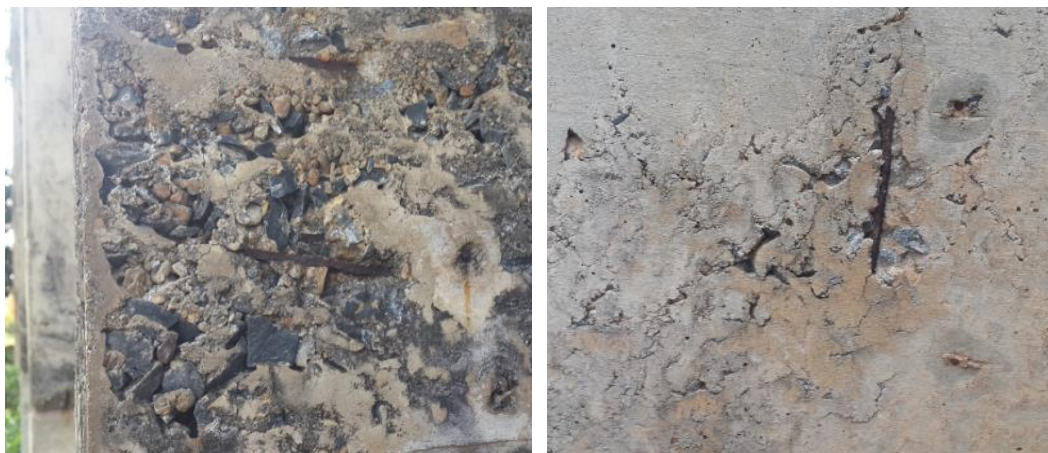
Figura 4.78 e 5.79. Falha de concretagem em pilares com  $Fi=3$ .

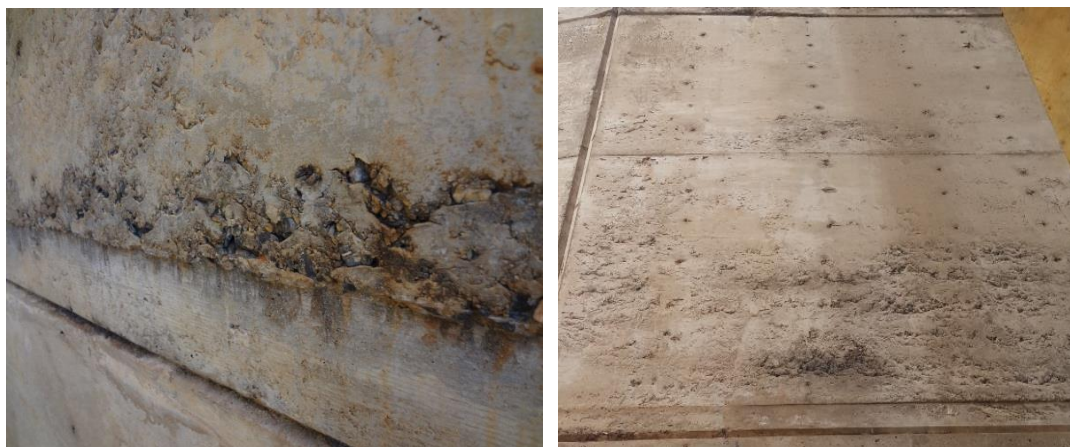
Figura 4.80 e 5.81. Falha de concretagem em pilares com  $Fi=2$ .

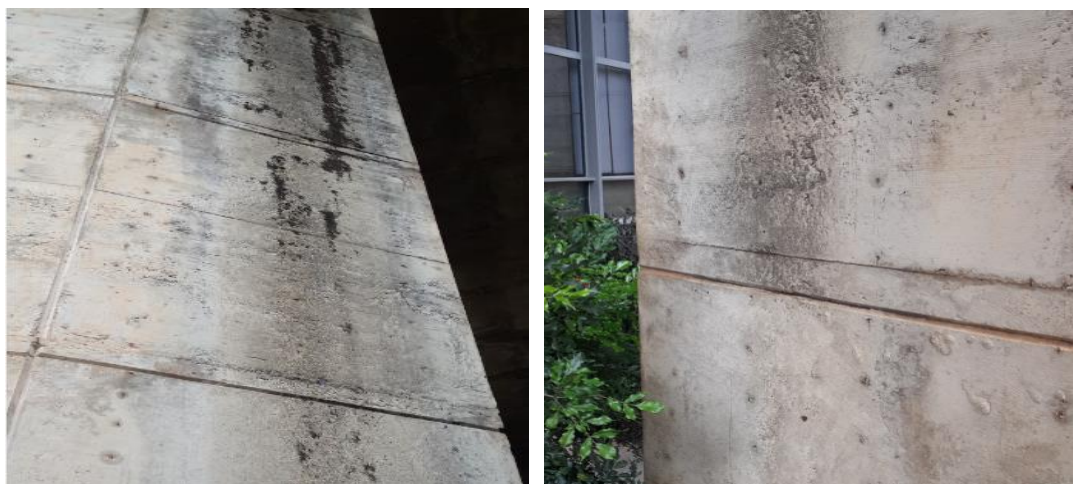
Figura 4.82 e 5.83. Eflorescência nos pilares.

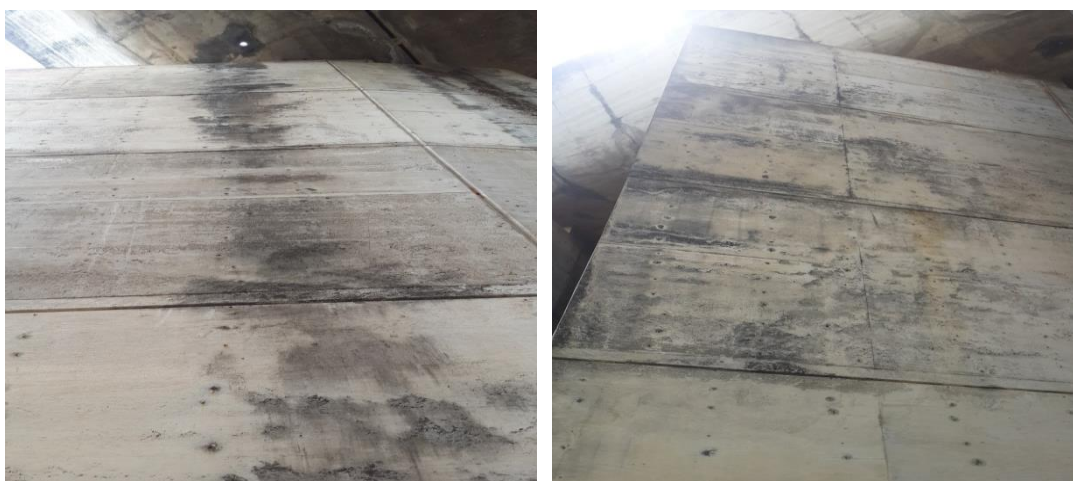
Figura 4.84 e 5.85. Manchas nos pilares.
